**PO Box 918
Punta Santiago, PR 00741**

**Informe sobre daños como consecuencia del Huracán María/Plan de Cumplimiento
JCA Resolución Núm. 17-28
Permiso Núm. IDF-57-0020
Peñuelas Valley Landfill (PVL)**

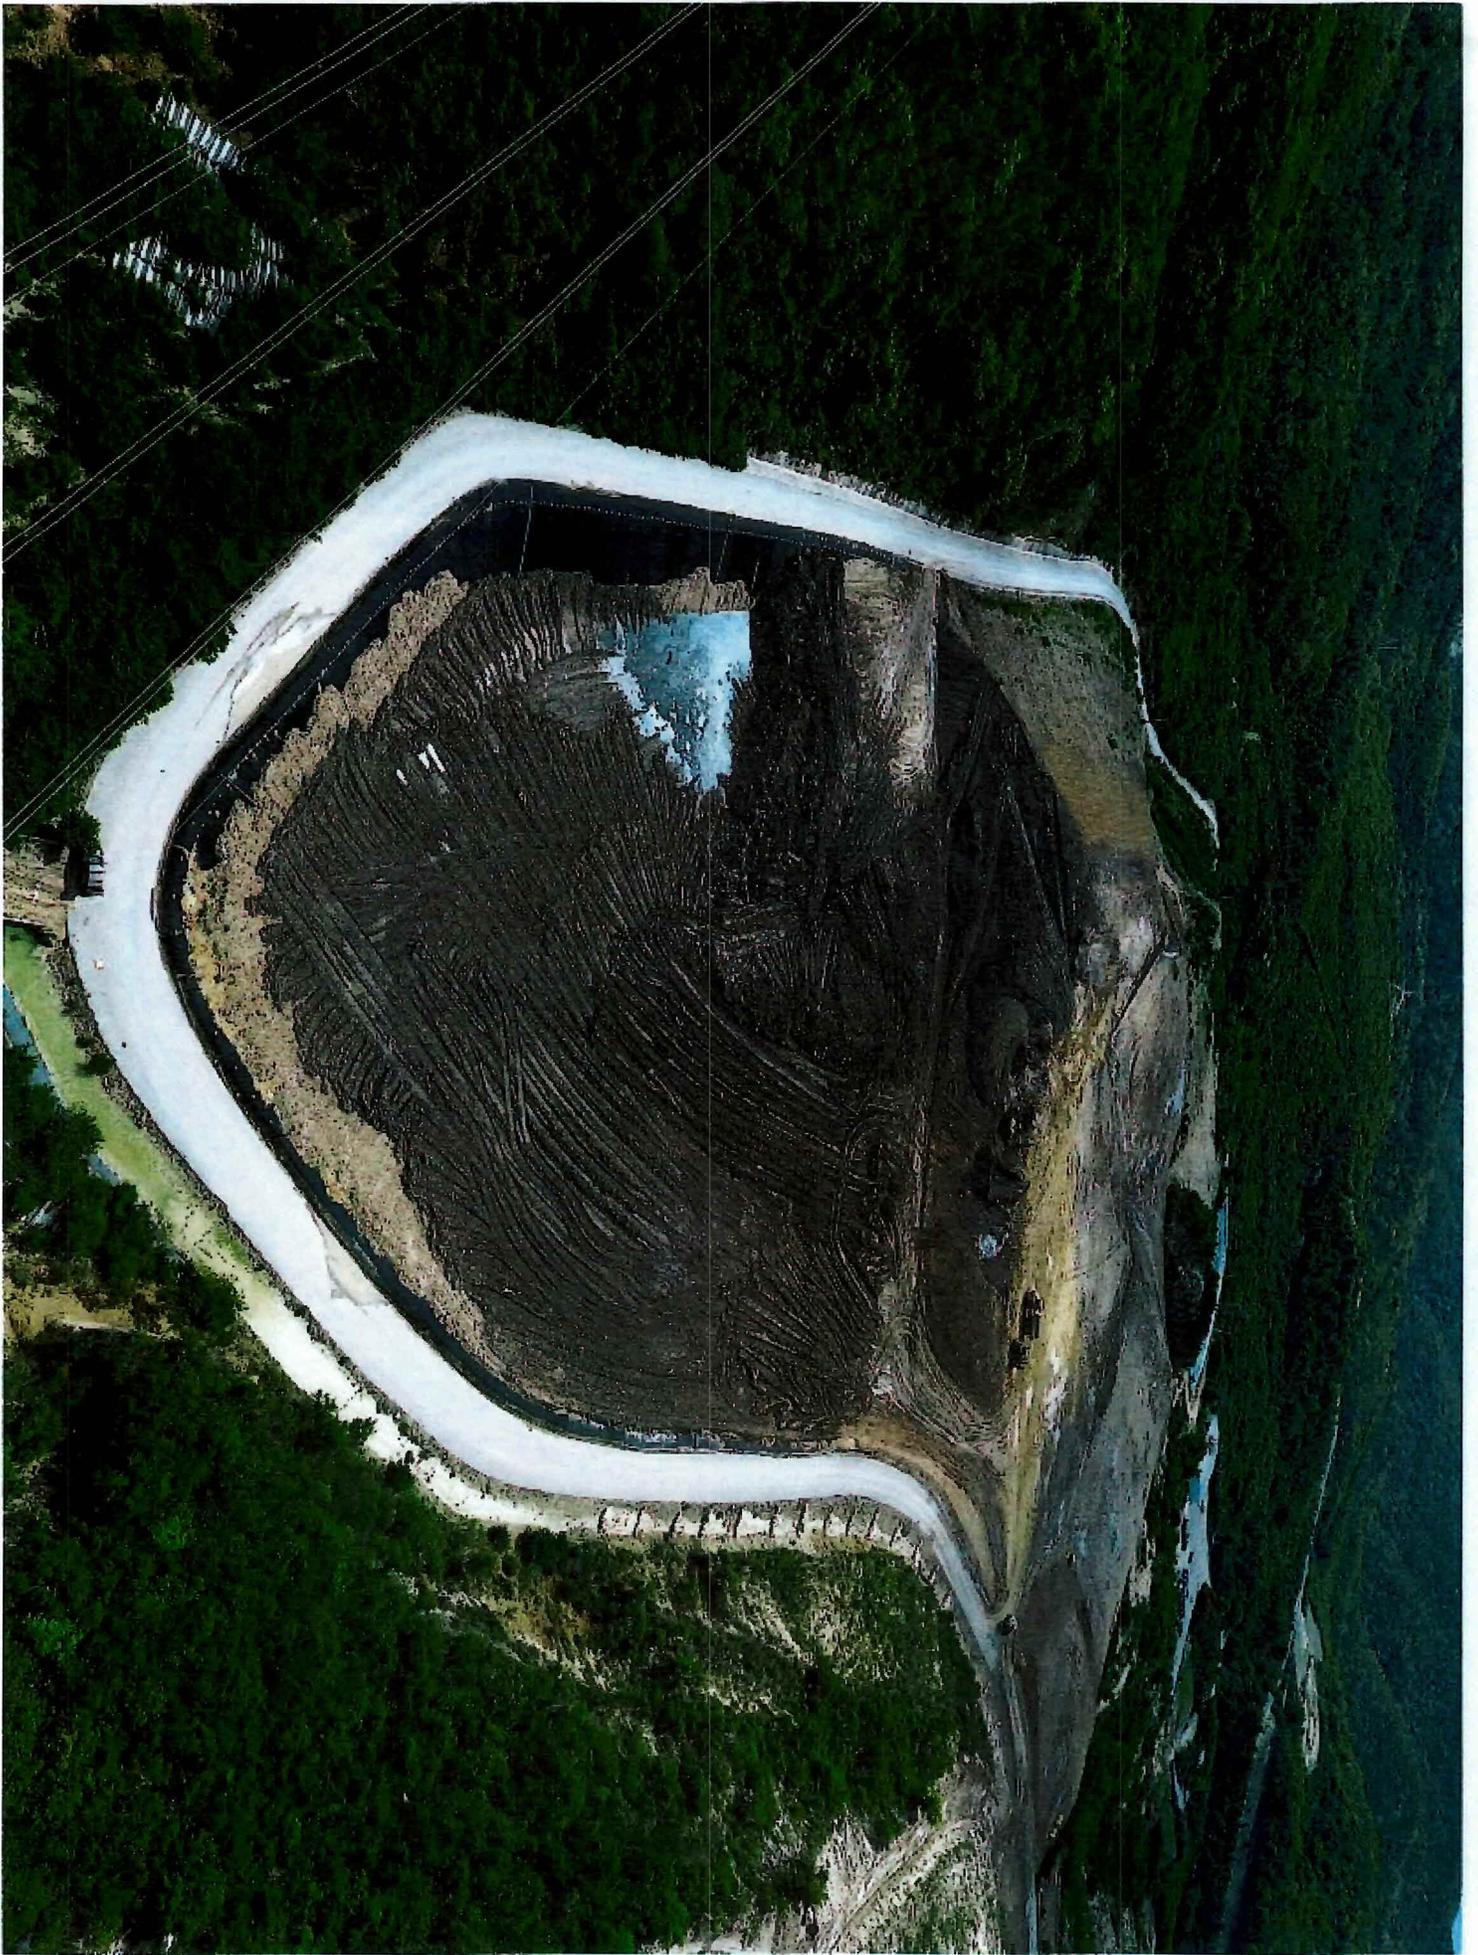
ANEJO I

Durante el paso del Huracán María y los días subsiguientes, en la instalación se registró en exceso de 22 pulgadas de lluvia. Debido a la configuración de la celda y el hecho que la celda está bajo el nivel de los **canales de escorrentías**, se acumuló en exceso de dos millones de galones de agua de lluvia dentro de la celda. Dicha agua se considera aguas de lluvia y luego de efectuar los distintos muestreos y análisis requeridos por la reglamentación, estas aguas se pueden descargar en los canales de escorrentía que fluyen hacia la charca de sedimentación. En la actualidad la charca de evaporación de lixiviados no posee el volumen necesario disponible para retener la agua acumulada en la celda.

La acumulación de agua de lluvia dentro de la celda no está relacionada a fallas operacionales. La razón de la acumulación de agua es que la elevación interna de la celda es inferior al nivel de la carretera y de los canales de escorrentías. El agua de lluvia que cae dentro de la celda es retenida para su procesamiento. Bajo circunstancias de rutina como lo son aguaceros infrecuentes y de menor cantidad de agua el sistema de control de lixiviados tiene la capacidad de manejar esas cantidades. Al caer más de 22 pulgadas en un periodo de menos de 72 horas se ha acumulado agua de lluvia dentro de la celda. Véase **Anejo I**, Fotos aéreas antes y después del huracán que evidencian la acumulación de agua de lluvia dentro de la celda.

Una vez se reciba la aprobación de la agencia se instalará una bomba para descargar el agua contenida en la celda hacia el canal de escorrentías adyacente. Las aguas fluirán hacia la charca de sedimentación y se mezclarán con las aguas de lluvia ya acumuladas. La charca está diseñada para descargar agua de lluvia cuando el nivel llega a los 5 pies de profundidad. Si el nivel de la charca no está en los 5 pies no habrá una descarga inmediata y directa.

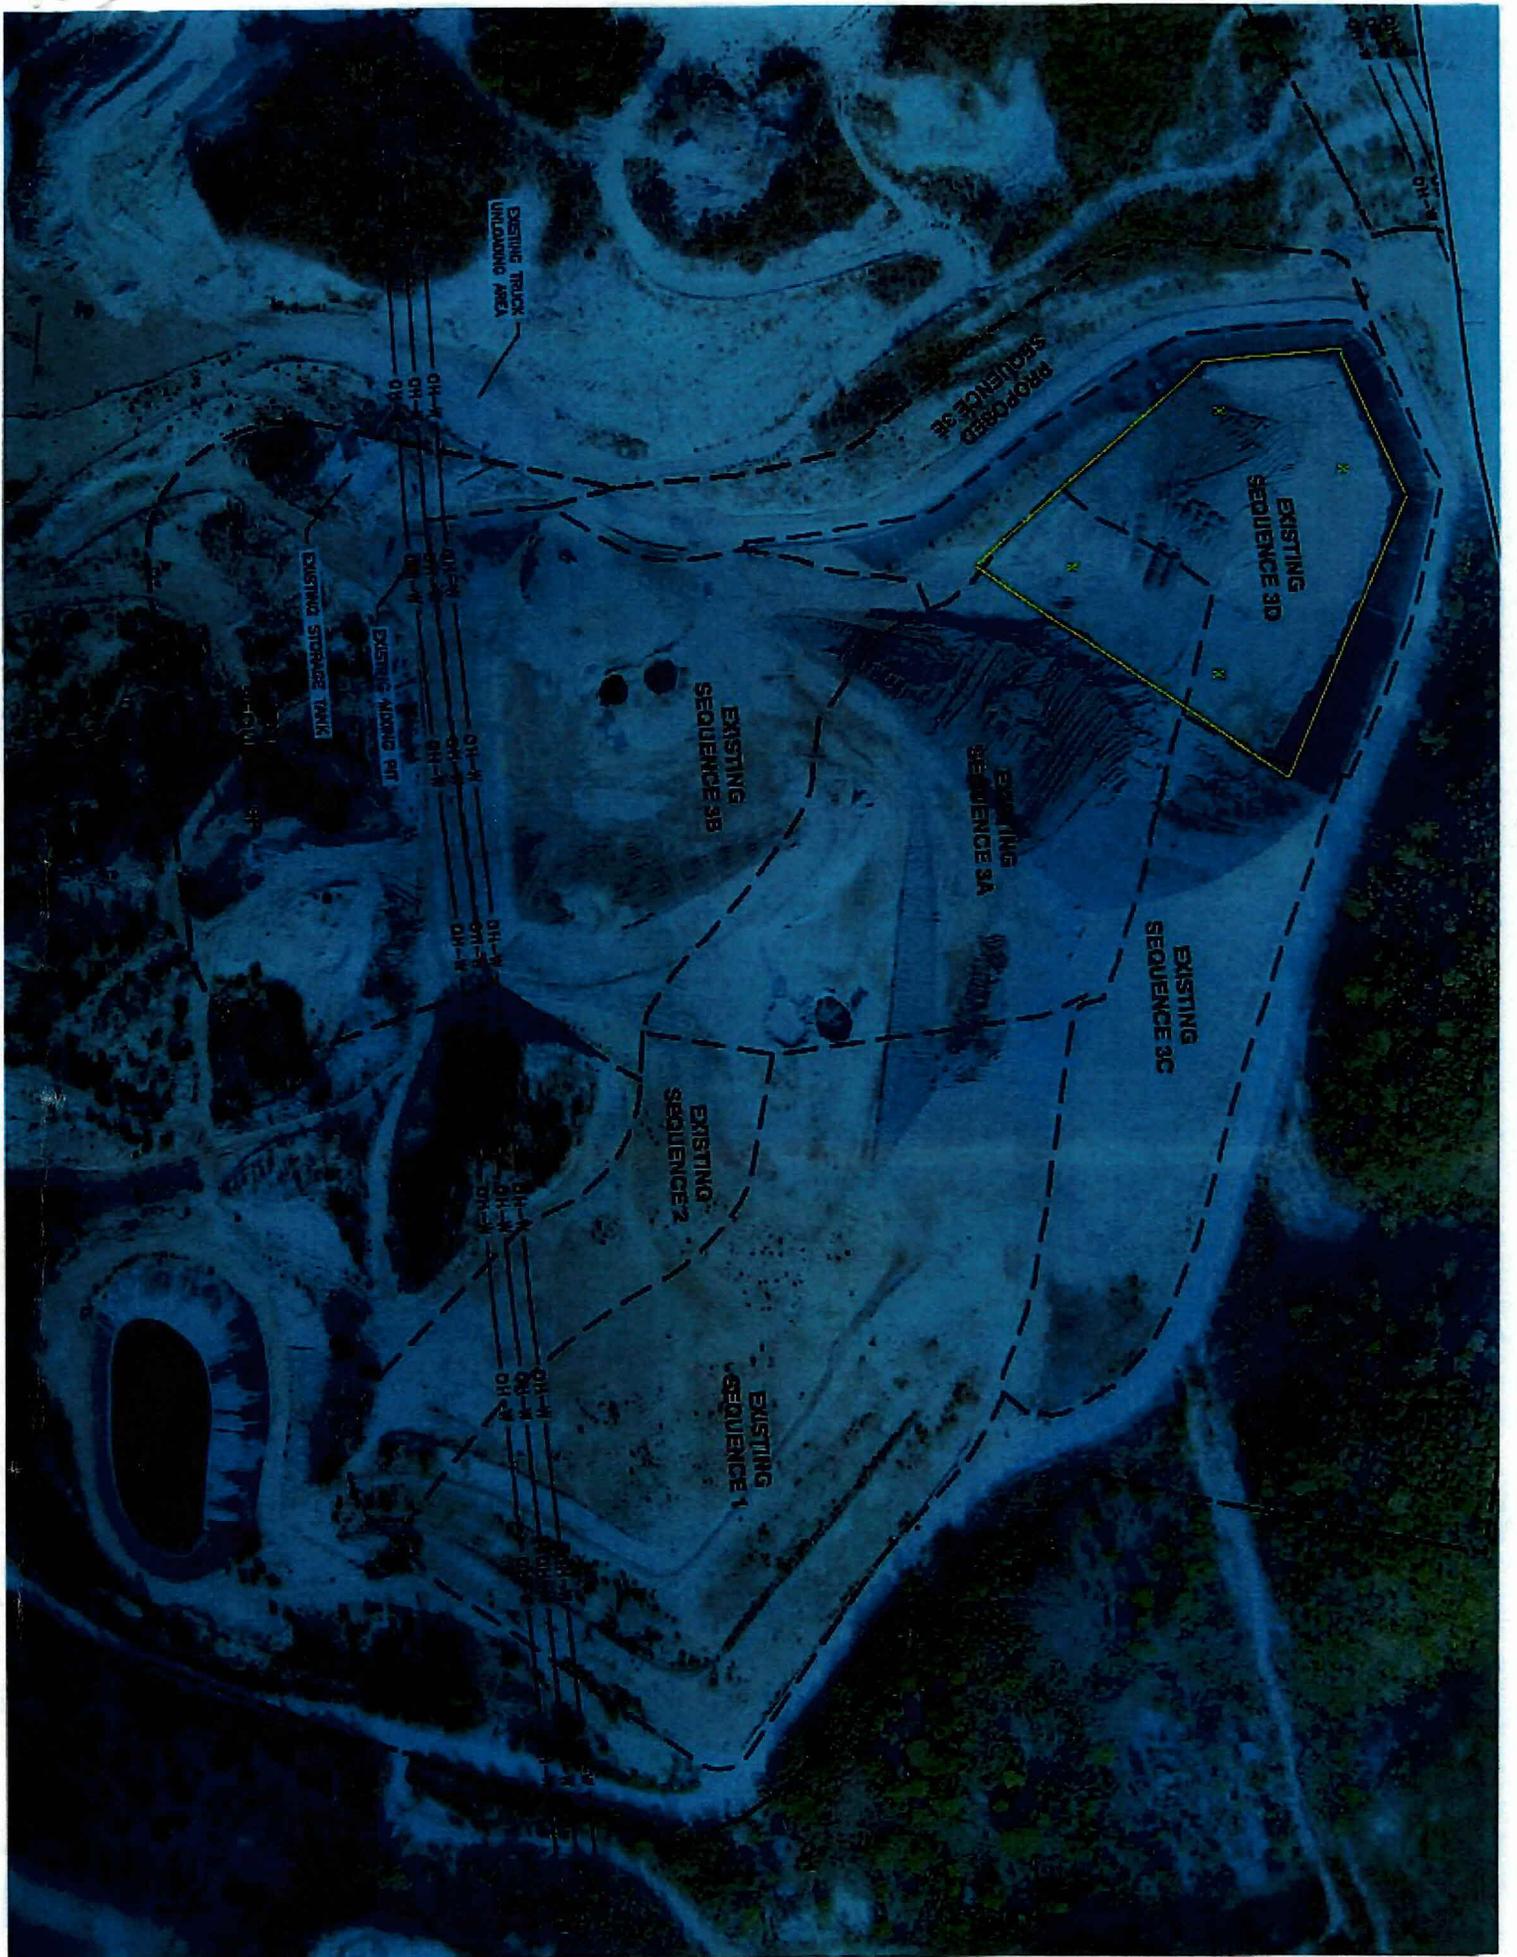
ANEXO II

El 26 de octubre de 2017, se tomaron muestras para análisis de laboratorio. Se seleccionaron 4 puntos dentro de la celda para recolectar muestras de agua y hacer una muestra compuesta. Véase **Anejo II**, Foto con los cuatros puntos de monitoreo. Estas muestras se analizarán para los parámetros del TCLP, pH y flash point. Además se analizarán para los parámetros de descarga de agua de lluvia bajo el permiso NPDES general multisectorial industrial (MSGP NPDES, por sus siglas en inglés) para descargas de agua de lluvia. Estos parámetros son los establecidos como "effluent limitation guidelines" del permiso general. Véase Tabla abajo.

Una vez se reciban los informes de laboratorio los mismos se someterán a la agencia para evaluación y aprobación.
